## Referenzen Restaurierung:

### Restaurierungen :

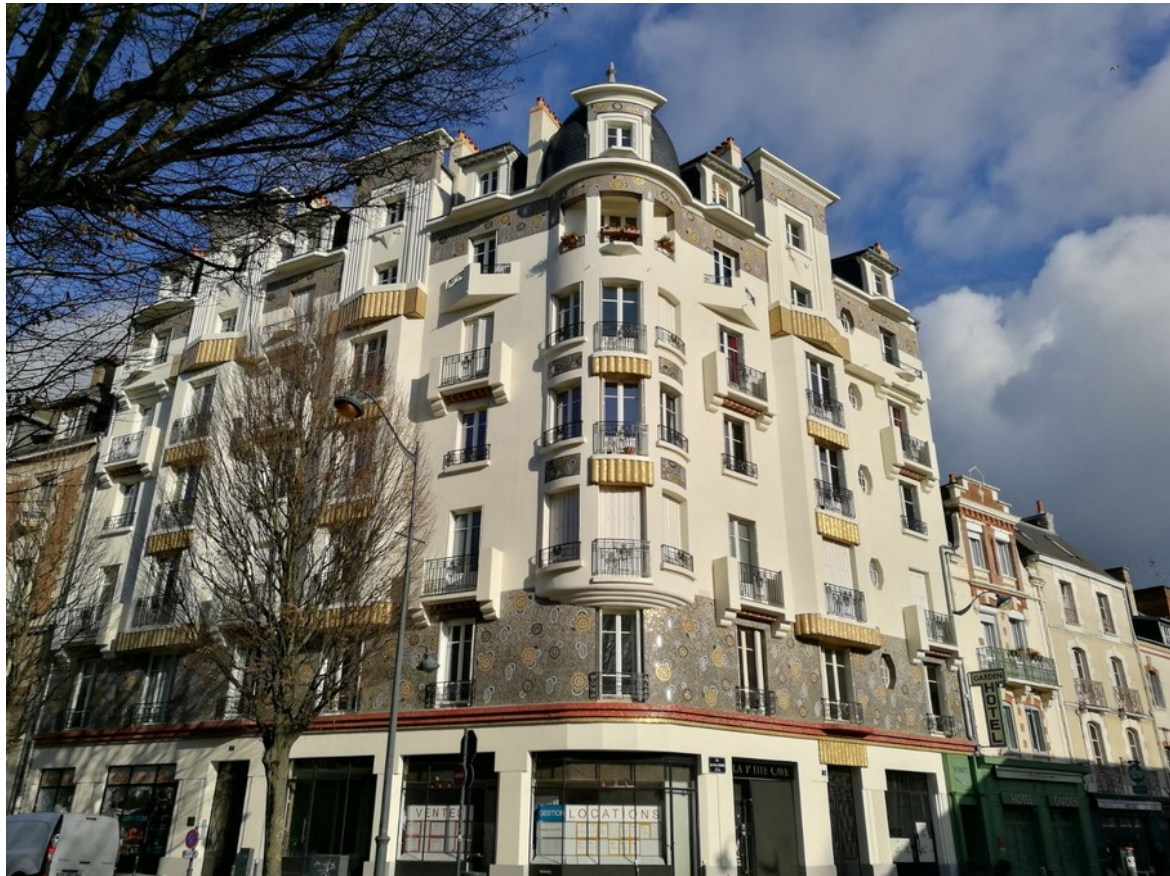
Poirier-Haus, Rennes Fassadenmosaïke von Odorico, 2016-2017

**Bestand vor Restaurierung :** Risse, Hohlräume, fehlende Stellen, Abbrüche, starke Verschmutzung, Einschwärzung der Silbersmalten

**Schwierigkeiten :** Odorico verwendete viele industrielle Materialien, auch in speziellen Formen, deren Produzenten heute nicht mehr existieren.

**Maßnahmen :** Reinigung, Ergänzung der Fehlstellen, Einspritzung der Hohlräume, Austausch der Silbermosaïke, Nachbau der Abbrüche, Behandlung der Risse, Versiegelung

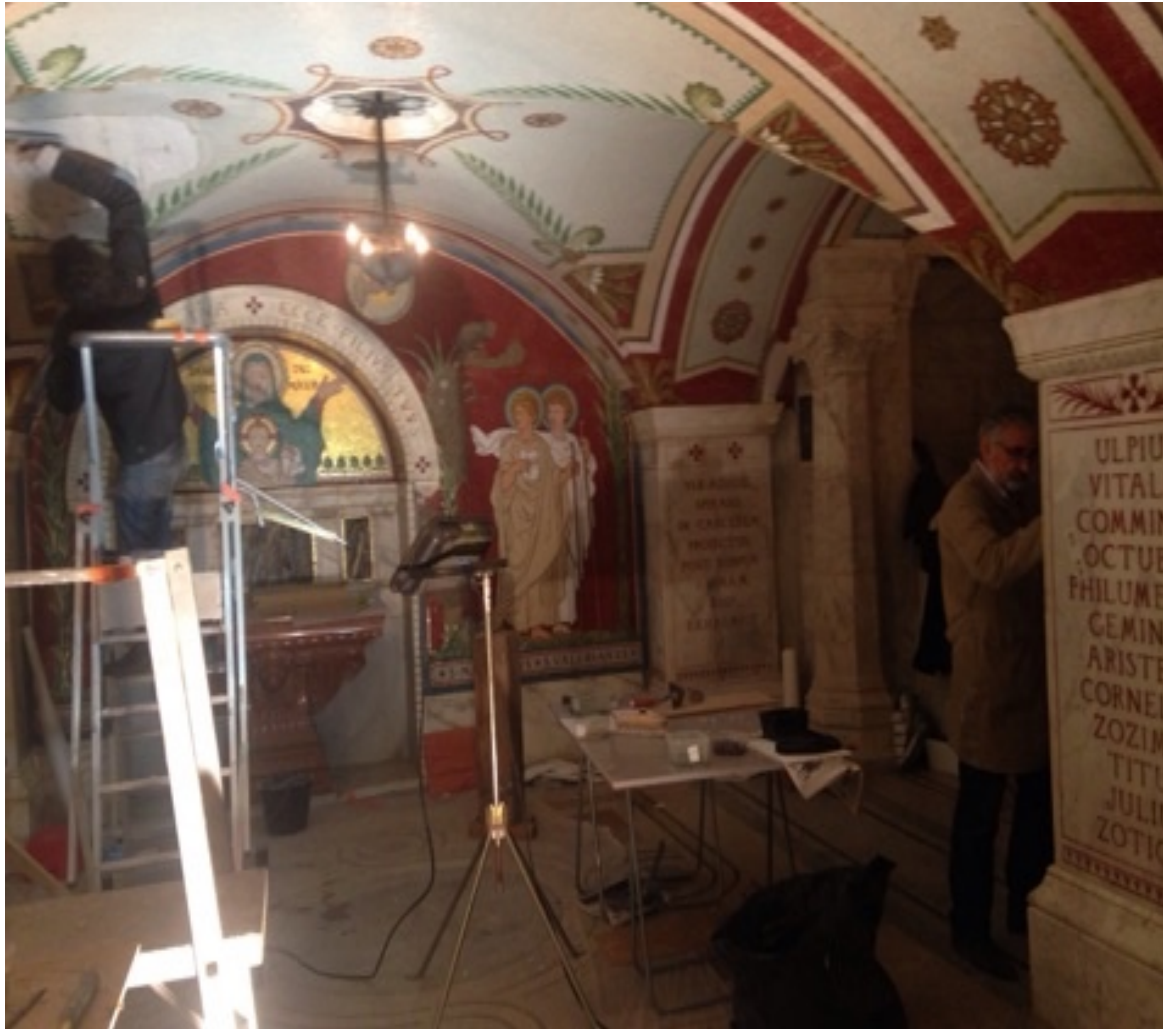
L'Antiquaille – Museum, Lyon  
Krypta des Hl. Pothin, 2016-2017

**Bestand vor Restaurierung** : Fehlstellen,  
Hohlräume, Degradierung der Mörtelmasse,  
starke Verschmutzung durch Eindringen von  
Wasser aus dem darüberliegenden  
Klostergarten

**Maßnahmen** : Komplettabbau der Kuppelmosaiken,  
Nachbau der Kuppeln aus Kunstharz, Montage des  
Originalmosaiken (Ausführung : 'Atelier de  
Restauration des Mosaiques de Saint-Romain-en-  
Gal'), Neugestaltung der Fehlstellen und Montage  
(Ausführung : Patrizio Mosaiques)

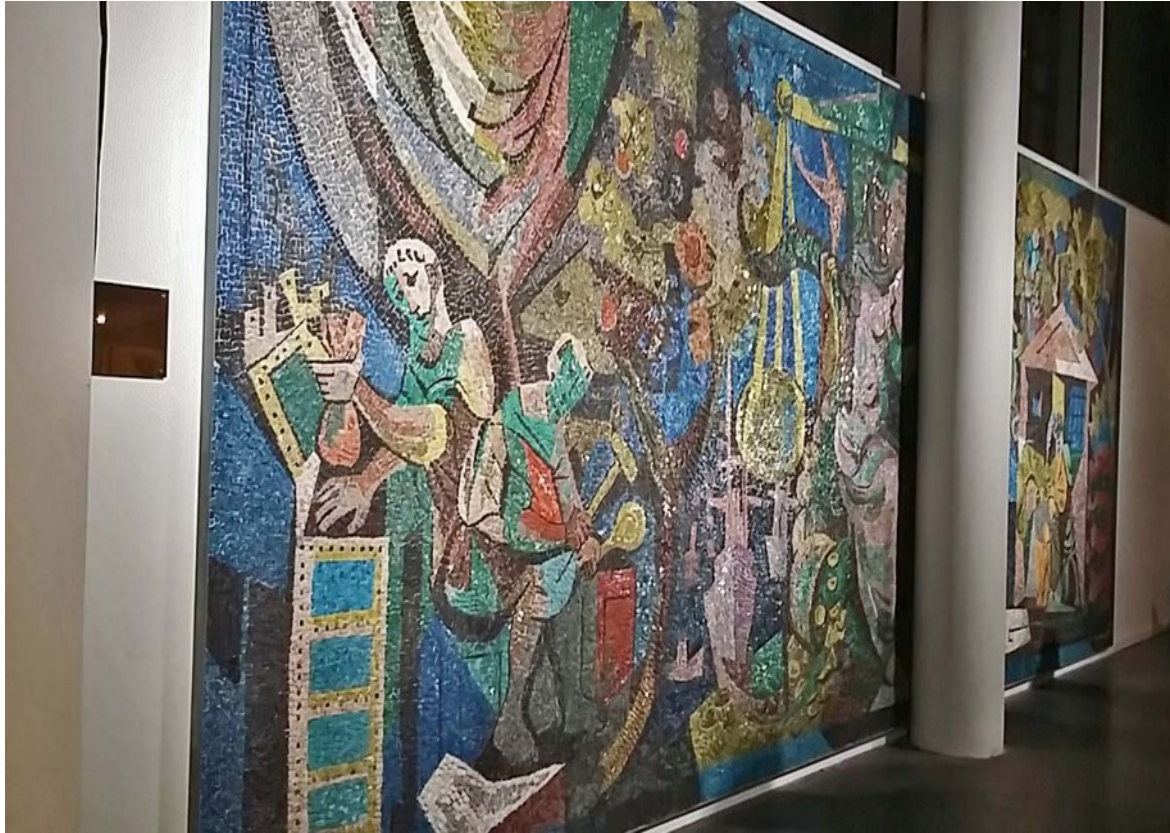
Université Catholique Lyon, Lyon, 2016  
Montage und kleinere Reparaturen des Mosaiks  
« La Banque » von Theodor Stravinsky, 1957  
an seinem neuen Standort in der katholischen  
Universität Uclv in Lyon  
ausführende Firma : Patrizio Mosaïques, Marseille

**Maßnahmen** : Montage der 14 auf Ultraleichtplatten  
vormontierten Mosaik Einzelstücke,  
Niveauangleichung und Positionierung, die  
fehlenden Übergänge wurden nachgesetzt.

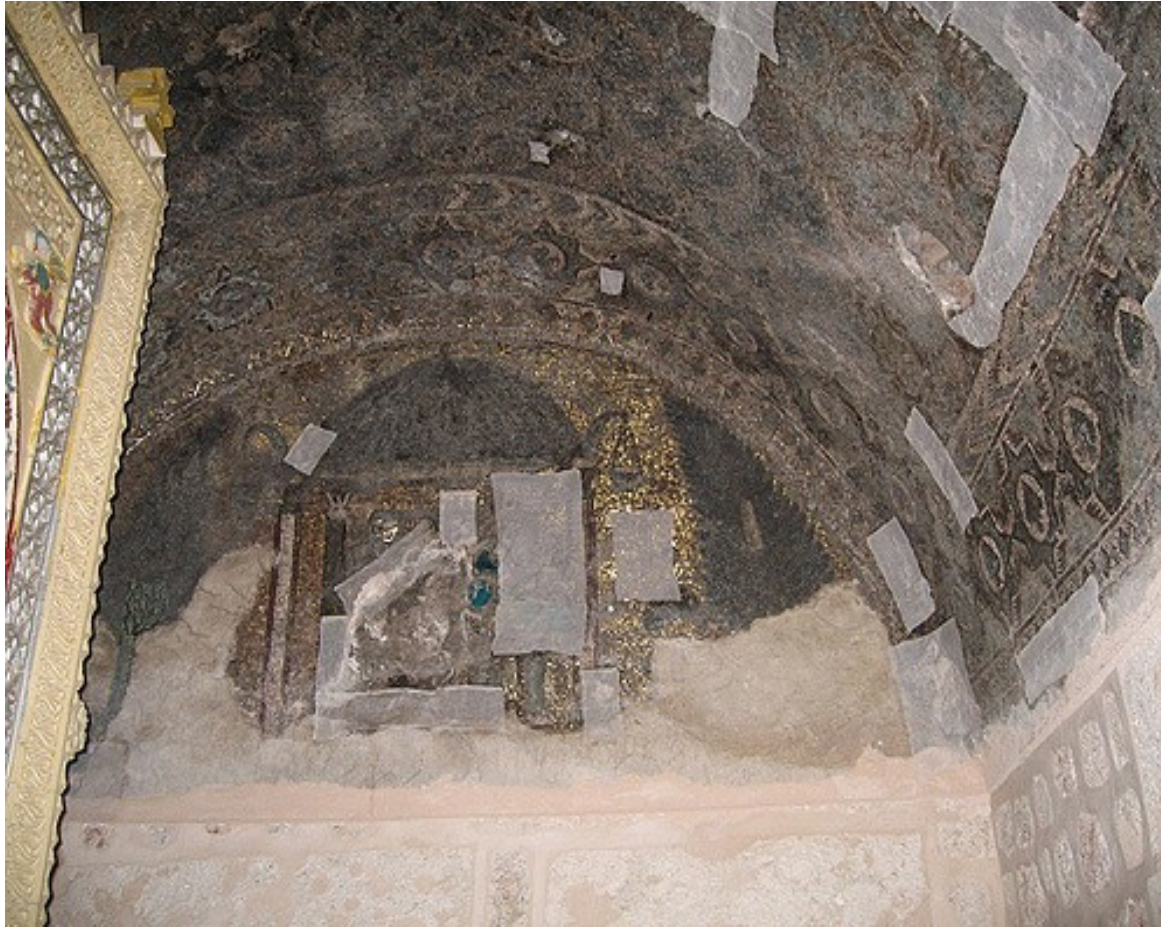
Kloster Mar Gabriel, Türkei ; byzantinische Mosaik  
aus dem 4.Jh, 2015

Bestand vor Restaurierung : Fehlstellen, Hohlräume,  
Degradierung der Mörtelmasse, starke

Verschmutzung

Maßnahmen : Konsolidierung der Mörtelmasse,

Auffüllen der Fehlstellen mit neuem

Kalkmörtel, Einspritzung der Hohlräume, Reinigung  
des Mosaiks, Anpassung der Mörtelfarbe an das

umliegende Mosaik, Einarbeitung der

aufgesammelten Originalmosaiksteine in die

wichtigsten Symbole, um deren Lesbarkeit zu

erhöhen, Anpassung der Mörtelfarbe der Fehlstellen  
an das umliegende Mosaik

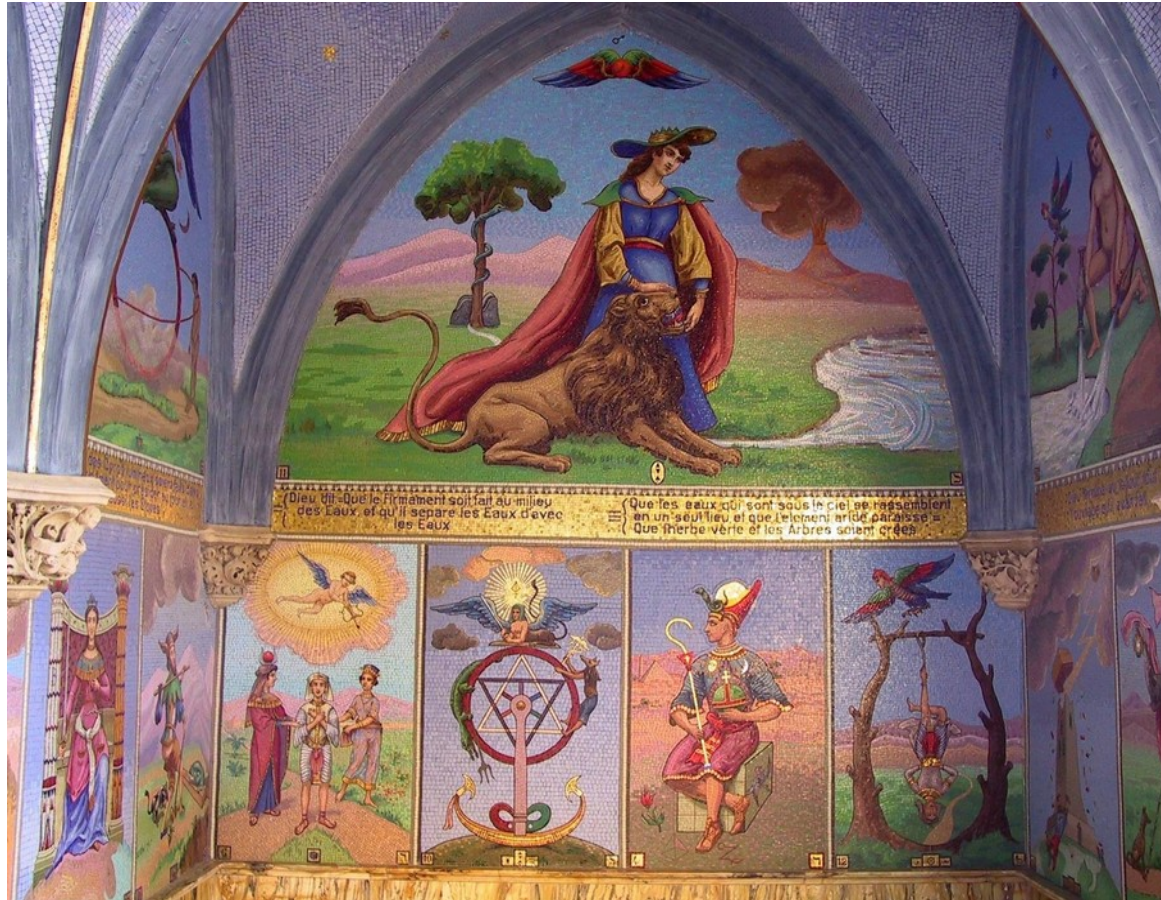
Privatkapelle Chateau des Avenières, Cruseilles ;  
Expertise, Mosaïke von 1917, 2015  
Kuppel- und Wandmosaïke von 1917

Analyse des Zustandes des aus Gold- und  
Farbsmalten bestehenden Mosaïks auf Risse,  
Fehlstellen und Hohlräume.

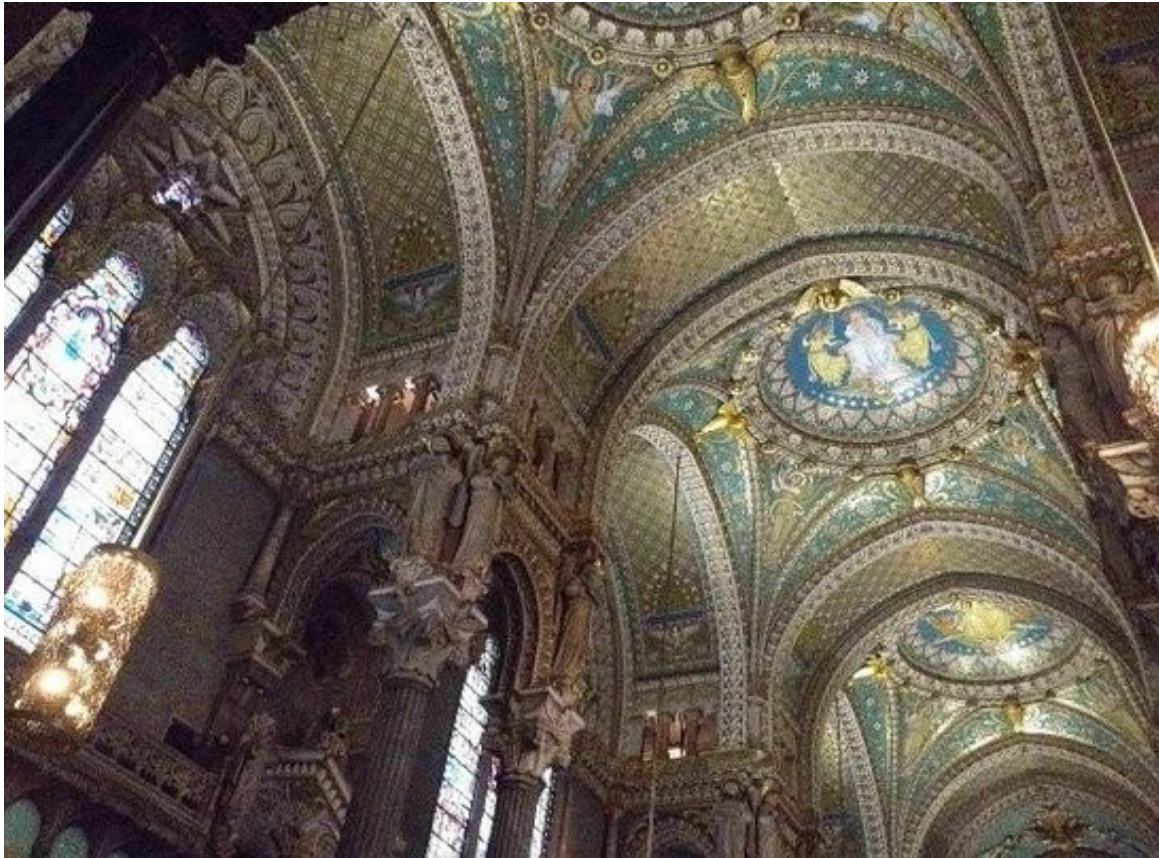
Basilika La Fourvière, Lyon ; Decken- und Wandmosaïke von 1900, 2008-2012  
ausführende Firma : Patrizio Mosaïques, Marseille  
Teamleitung

**Bestand vor Restaurierung** : Verschmutzung, Fehlstellen, Mörteldegr**Maßnahmen** : Nachdem da das Dach erneuert worden ist, konnte die Restaurierung der Mosaïke angegangen werden. Das Mosaik wurde komplett gereinigt, Hohlstellen und

Risse eingespritzt, kleinere Mörteldegradierungen konsolidiert. Das Gewölbemosaiik einer Seitenkapelle wurde komplett abgebaut, der Kalkmörteluntergrund wieder aufgebaut und das Mosaik wieder eingebaut (etwa 40 m<sup>2</sup>). Fehlstellen wurden rekonstruiert.

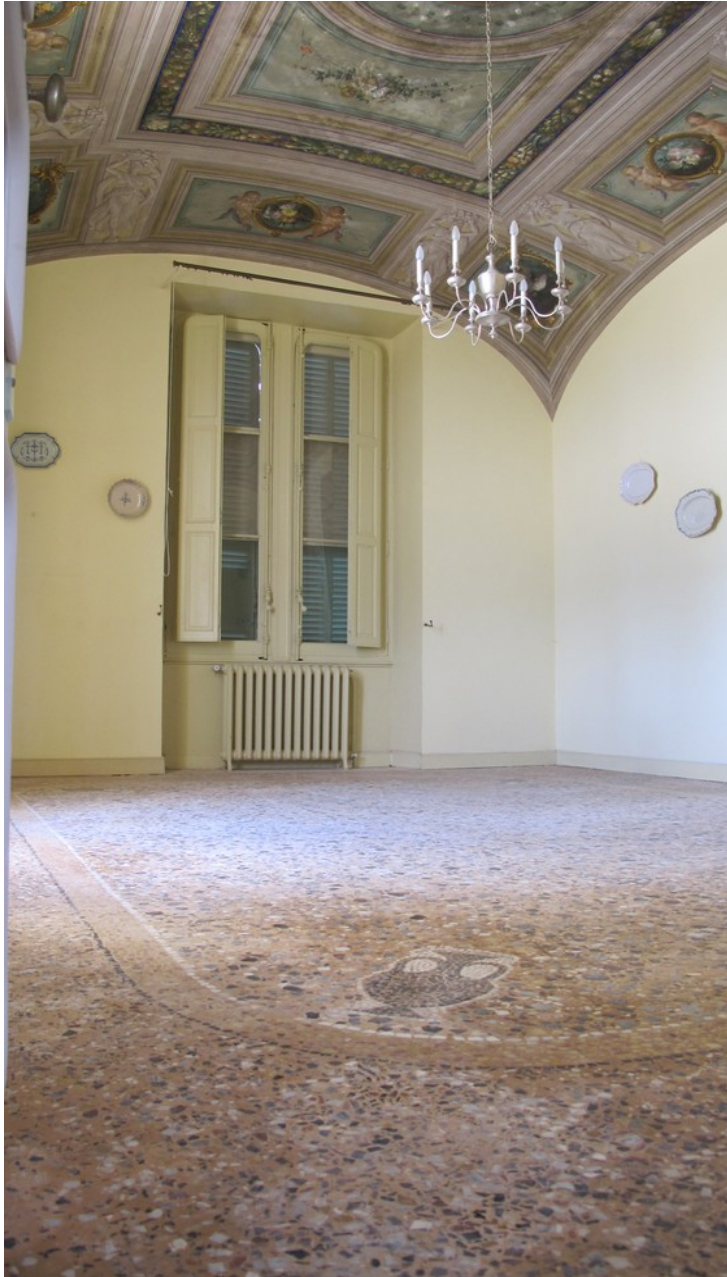
Chateau de Bregancon, Var : Mosaikterrazzoböden,  
17.Jh, 2010

**Bestand vor Restaurierung** : Degradierung der  
Mörtelmasse durch Feuchtigkeit, Risse, starke  
Verschmutzung, stellenweise starke  
Abnutzungen, Fehlstellen

**Maßnahmen** : Grundreinigung mit  
Microdampfdruckstrahler, Nachbau der Fehlstellen  
und Risse, Beseitigung der durch Feuchtigkeit  
beschädigten Stellen zur Gebäudeaußenwand,  
Neuaufbau des Untergrundes und der  
Terrazzoschicht, Neuverfugung des gesamten  
Bodens, Leinölversiegelung, Rückbau des  
Blumenbeetes vor der Außenwand und  
Neuverputzung der Außenwand

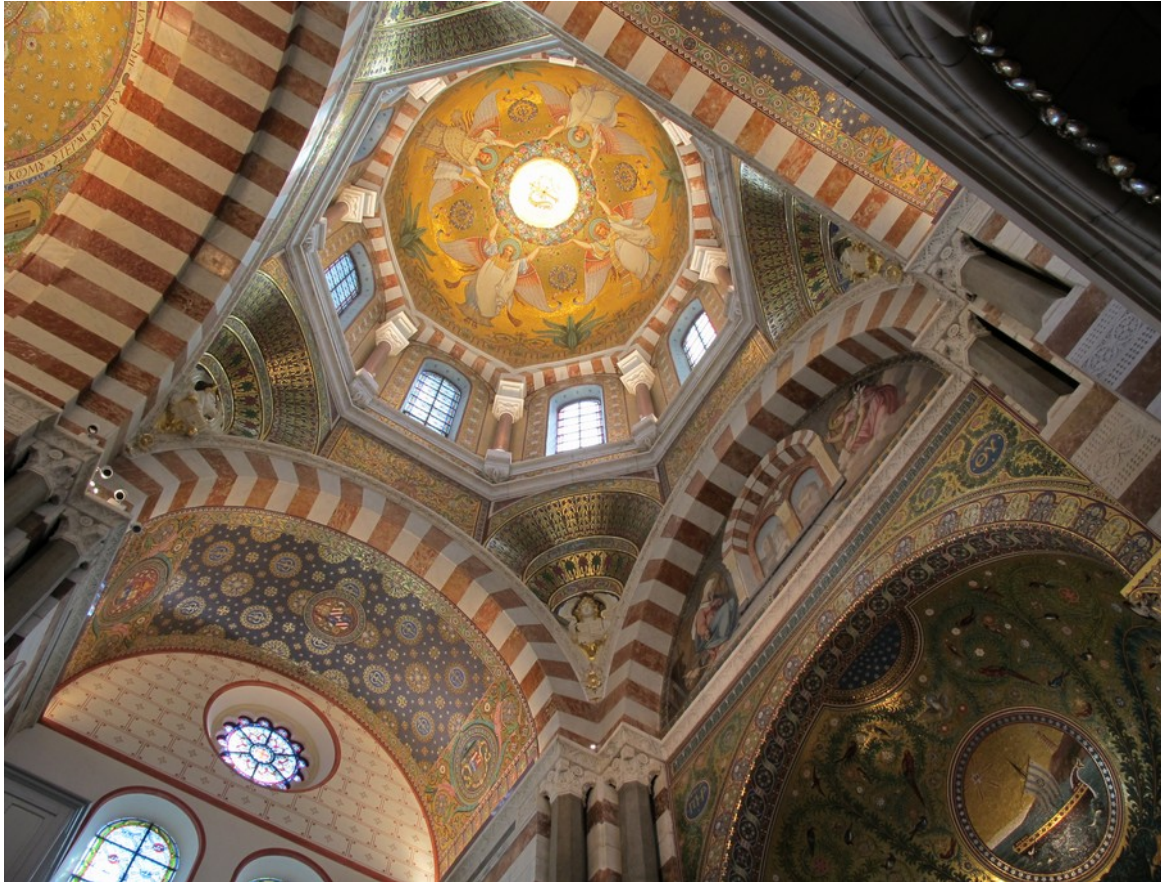
Basilika Notre Dame de la Garde, Marseille ; Decken- und Wandmosaïke von 1900 (2006-2008)  
ausführende Firma : Patrizio Mosaïques, Marseille

**Bestand vor Restaurierung** : An den Wand und Gewölbemosaiken Kriegsschäden und Feuchtigkeitseinbrüche, Nachkriegsrestaurierung mit Zement, Fehlstellen waren mit Zementmörtel ausgefüllt, Hohlstellen, Degradierung von Untergründen, starke Verschmutzung. Am Boden Risse und vor dem Altar am zentralen Bodenmotiv extrem starke Abnutzungen

**Maßnahmen** : Reinigung der gesamten Mosaikoberfläche, Beseitigung der Zementauffüllungen, Rekonstruktion der Untergründe, Nachbau der Mosaïke, Einspritzung der Hohlräume, Abbau des gesamten Mosaïks in ein Kapelle und einem Seitengewölbe, Neuaufbau des Untergrundes, Wiederverbau des Originalmosaïkes (etwa 15 und 25 m<sup>2</sup>)

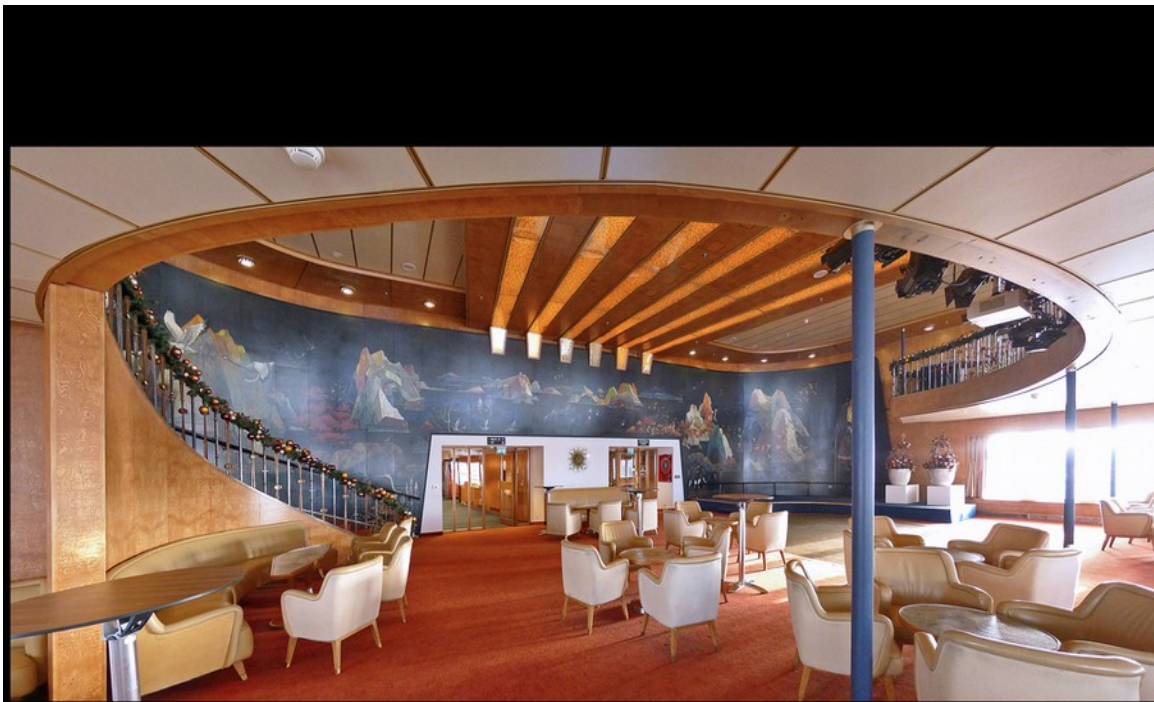
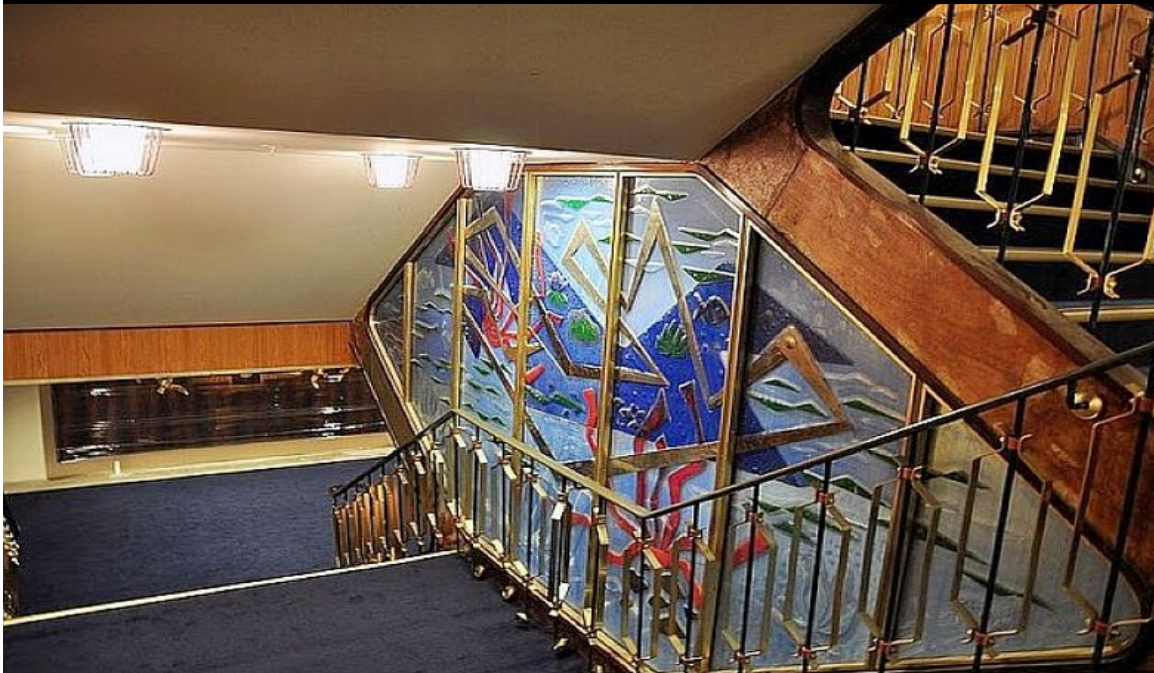
S.S. Rotterdam, Rotterdam ; Ölgemälde und Kunstverglasung, 2002  
ausführende Firma : Mare Aureum Ltd, London

**Bestand vor Restaurierung** : Vergilbung des Lackes auf dem 70qm großen Ölgemälde auf Holz in der Ritz-Carlton-Bar, Sprünge in den Floatglastrennwänden im hinteren Treppenhaus

**Maßnahmen** : Entfernung der Lackschicht durch Erwärmung, Abschabung und Microschliff, Neulackierung. Kunstharzeinspritzung in die Risse der Floatglastrennwände

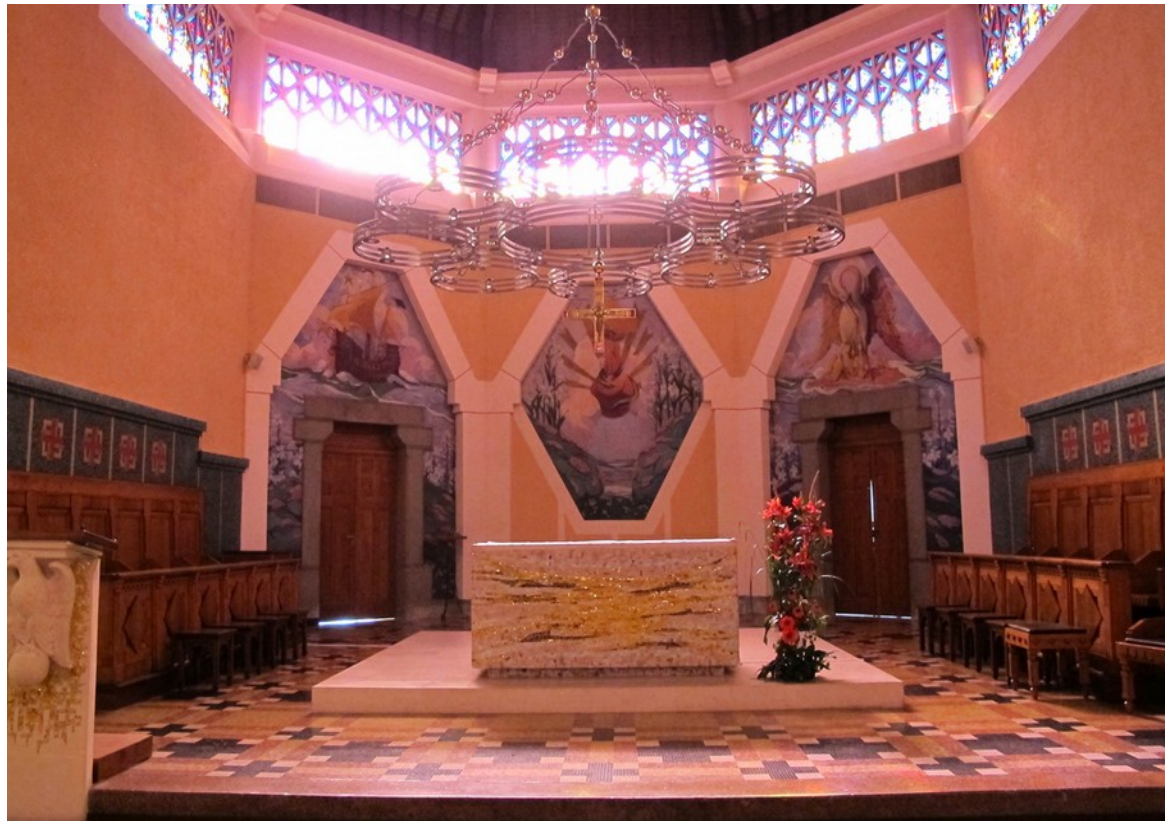
Kirche der Heiligen Theresa, Rennes, 2009  
ausführende Firma : Patrizio Mosaiques, Marseille

**Bestand vor Restaurierung** : Beschädigung  
bestimmter Glassmalten an den Wandmosaiken im  
Altarraum und Stellen am Boden im  
Altarvorraum durch die Hitzeeinwirkung  
**Maßnahme** : Austausch der beschädigten  
Mosaiksteine und Neuverfugung

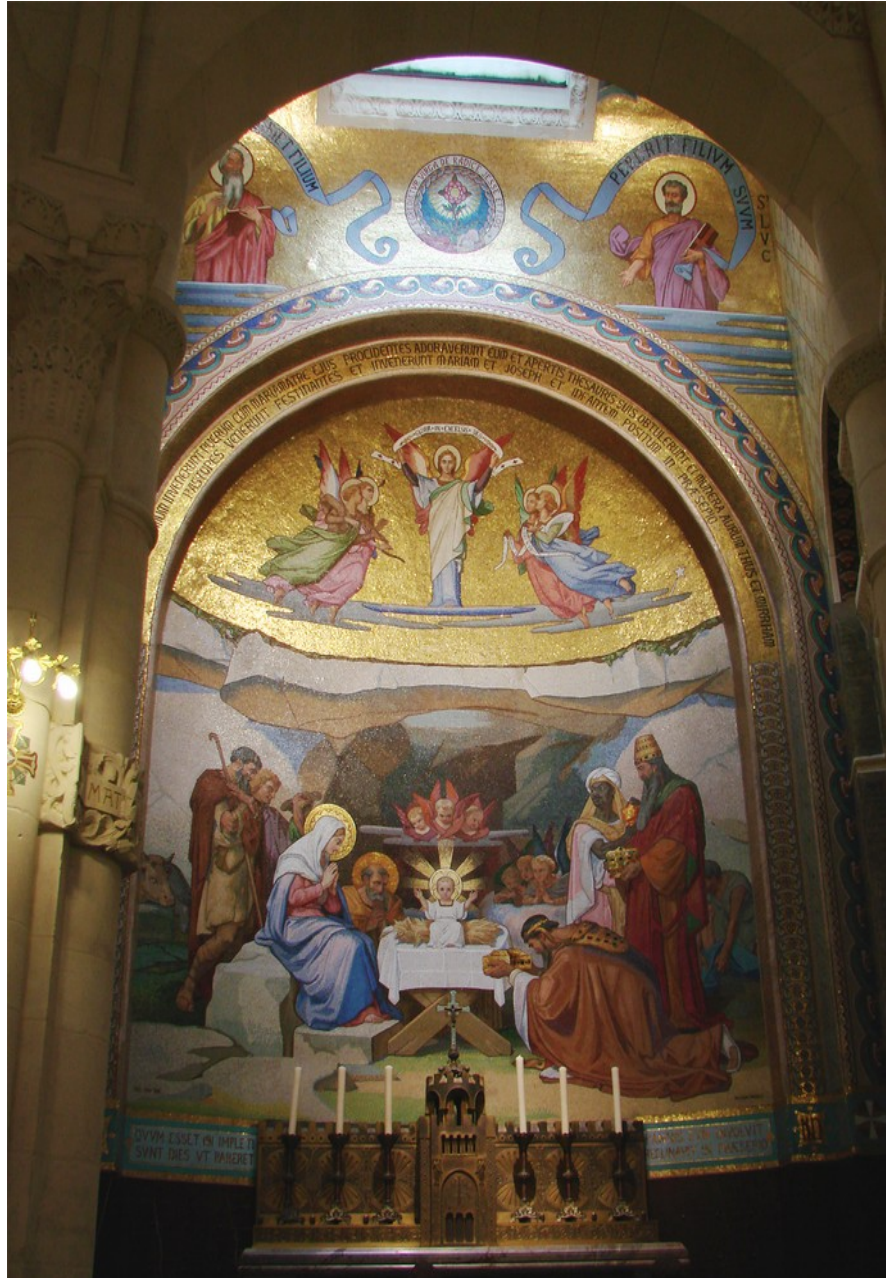
Rosenkranzbasilika, Lourdes ; Wandmosaïke,  
2004-2005

**Bestand vor Restaurierung** : großflächige Fehlstellen  
und Hohlräume, Feuchtigkeitsschäden im  
Mörtel, starke Verschmutzung

**Maßnahmen** : Reinigung, Suche in den Archiven nach  
Originalvorlagen oder Fotos der Mosaïke, um die  
Fehlstellen in den Mosaïkbildern am besten  
nachlegenzu können, Einspritzung in Hohlräume,  
Konsolidierung von Untergründen, Neuaufbau von  
Untergründen, Einbau der neuen Mosaïke,  
Rekonstruktion aller kleineren Fehlstellen, teilweise  
Neuverfugung

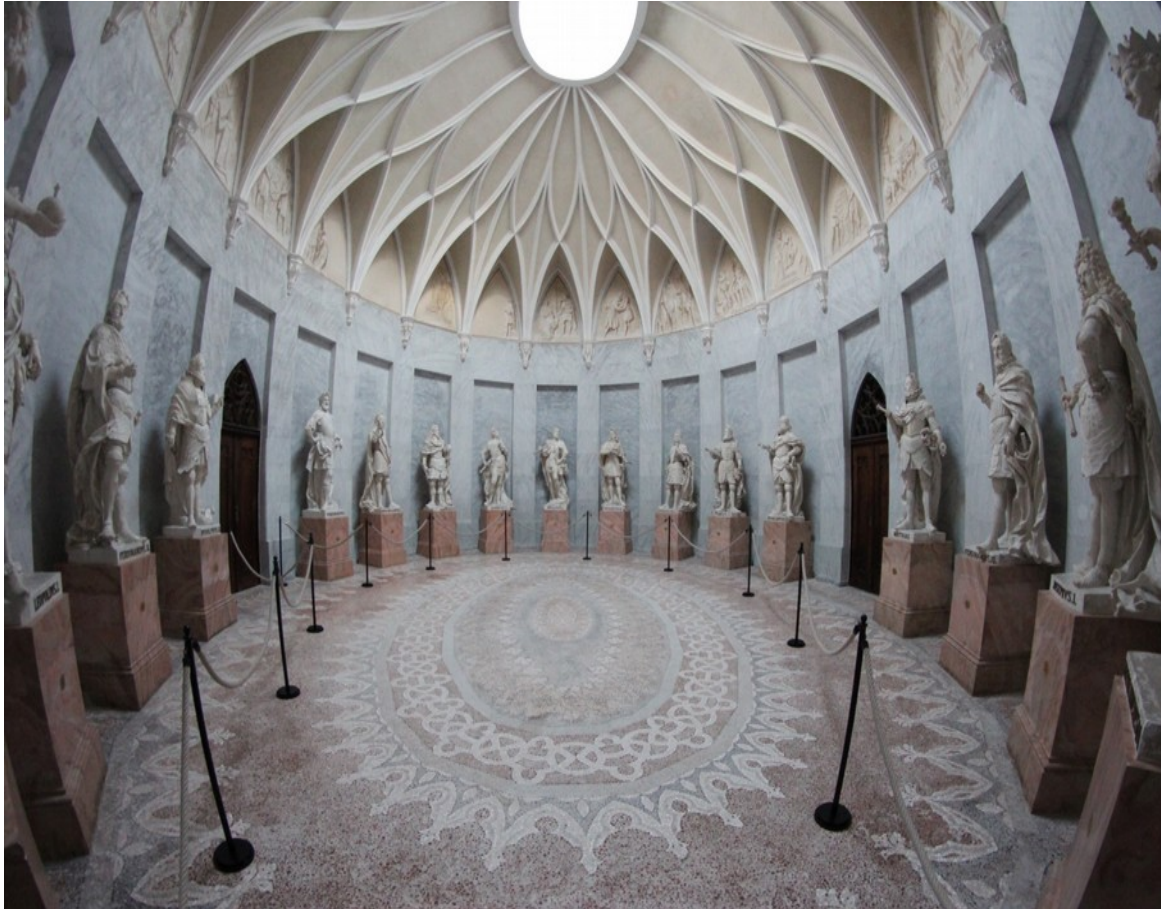
Franzensburg, bei Wien ; Terrazzoboden, 2002  
ausführende Firma : Di-Sign Mosaik, Wien

**Bestand vor Restaurierung** : von der Aussenwand  
durchdringende Feuchtigkeit, Risse und Fehlstellen,  
Verschmutzung

**Maßnahmen** : Reinigung, Öffnung aller Risse und  
Entfernung der Untergründe in den Fehlstellen,  
Neuaufbau der Untergründe, Rekonstruktion des  
Terrazzos, Abschleif der neuen Stellen,  
Leinölversiegelung
